Сервер точного времени Метроном-РТР-1U-V2. Обнаруженные ошибки и дополнения.

Версия документа 06.2023.

Версия прибора hw 6.1, 6.2, 6.3, 8.1, 8.2, 8.3

Версии ПО sw 6.7-6.21

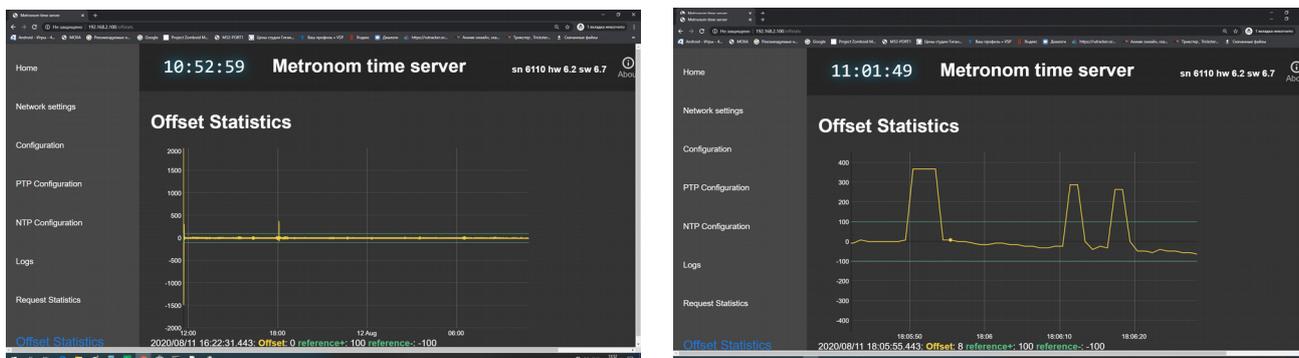
1.3. Ошибка: Однократные, раз в 1..3 суток, выбросы Offset длительностью от 1 сек до 3 минут.

Условия возникновения: Аппаратная версия hw6.2. с приемником НАВИА и поставка с программной версией sw6.7 и ниже.

Рекомендации по устранению:

Переустановить параметры ГЛОНАСС/GPS приемника НАВИА командным файлом **gpsset**:

Обновите ПО до версии sw6.8 или последней.

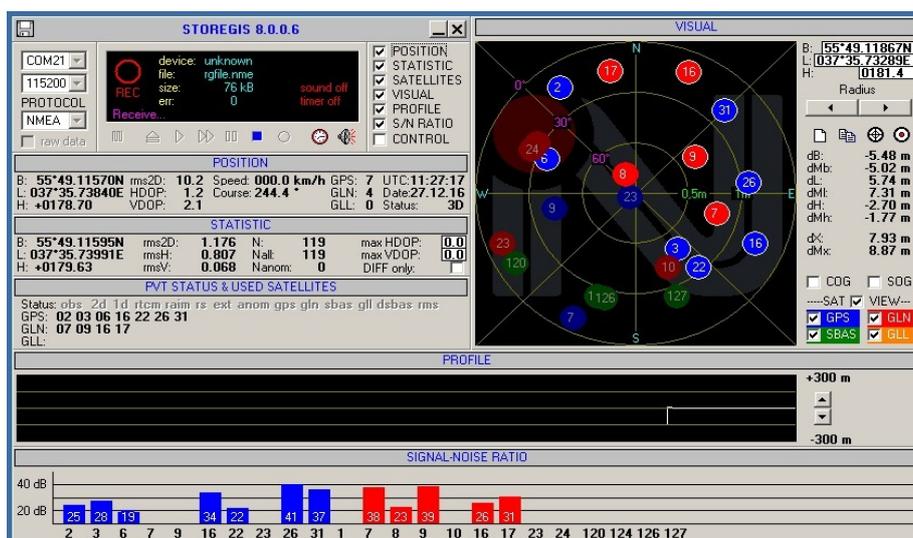
Рис.1. Антенна 3дБ на окне. Кабель 5м.

Такой сигнал достаточен для нормальной синхронизации по протоколу NTP, но не обеспечивает заданную точность синхронизации по протоколу PTP.

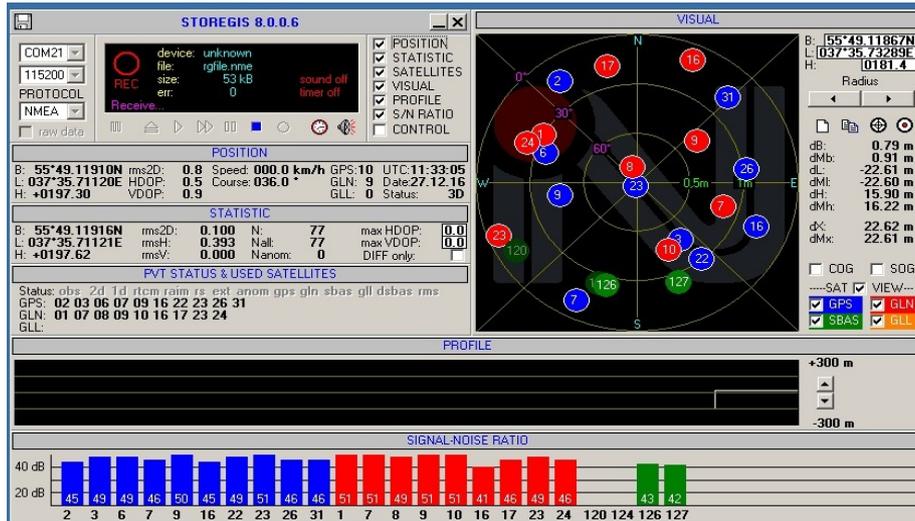
Рис.2. Антенна 40 дБ на крыше, кабель 50м и дополнительный усилитель-ретранслятор.
