Сервер точного времени Метроном-РТР, Метроном-РТР-1U.

Обнаруженные ошибки и дополнения.

Версия документа 09.2021

Версия прибора hw2.x, hw3.x, версия ПО sw 4.0 - 5.33

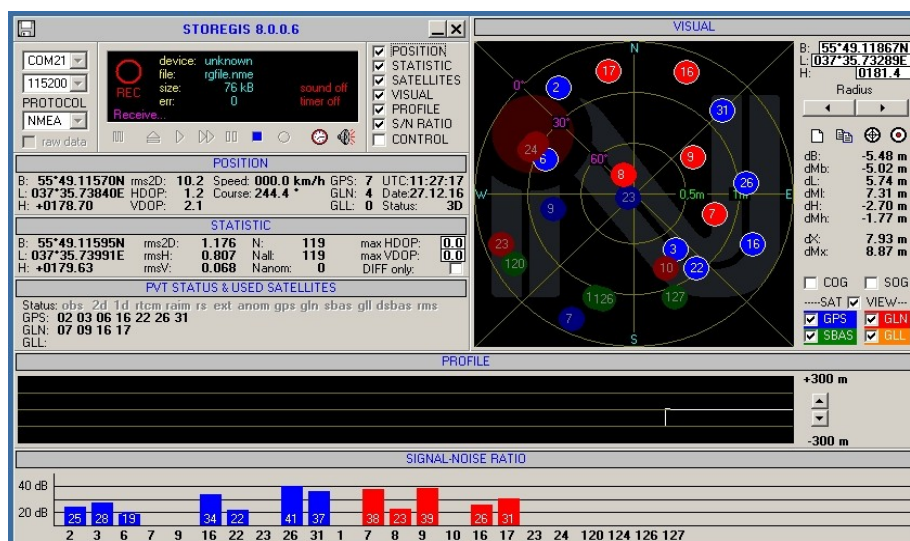
Рис.1. Антенна 3дБ на окне. Кабель 5м.

Такой сигнал достаточен для нормальной синхронизации по протоколу NTP, но не обеспечивает заданную точность синхронизации по протоколу PTP.

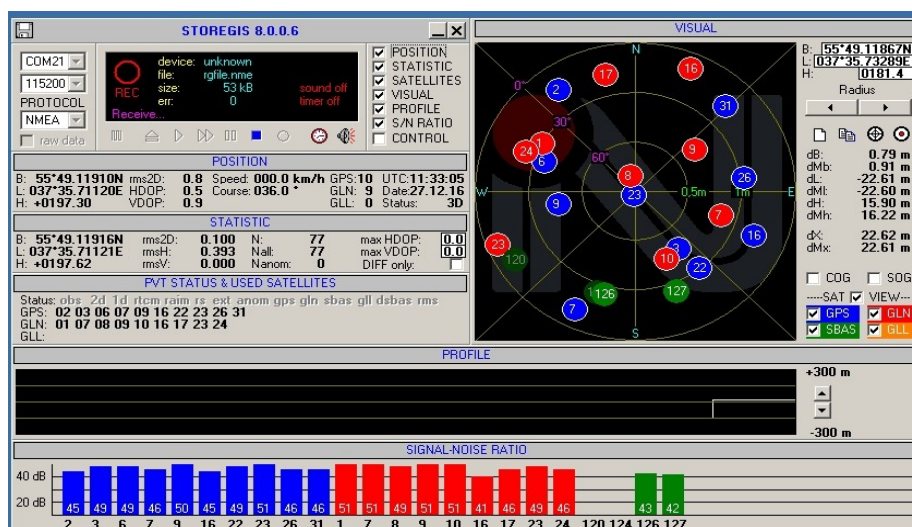
Рис.2. Антенна 40 дБ на крыше, кабель 50м и дополнительный усилитель-ретранслятор.
