Сервер времени Метроном-РТР-1U-V2. Обнаруженные ошибки и дополнения.

Версия документа 03.2024.

Версия прибора hw 6.2, 6.3, 8.1, 8.2, 8.3

Версии ПО sw 6.16 - 6.21

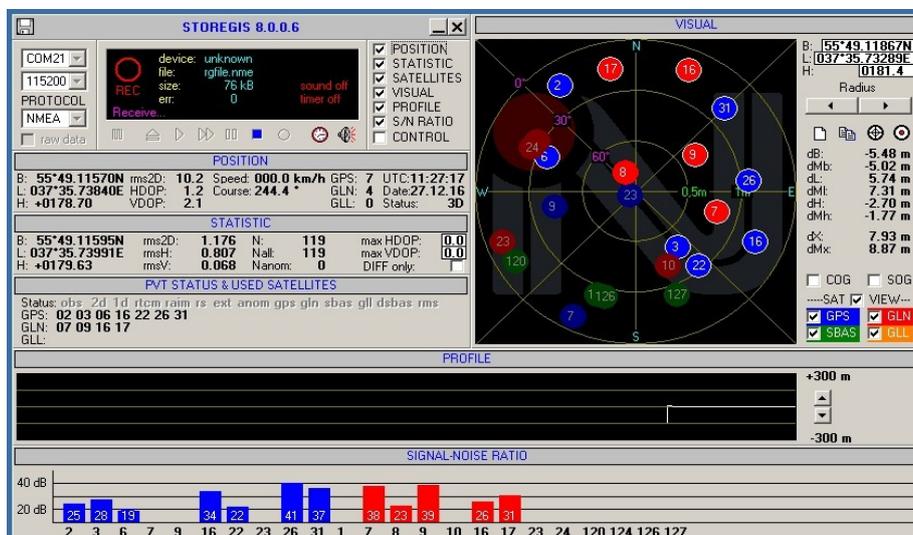
Рис.1. Антенна 3дБ на окне. Кабель 5м.

Такой сигнал достаточен для нормальной синхронизации по протоколу NTP, но не обеспечивает заданную точность синхронизации по протоколу PTP.

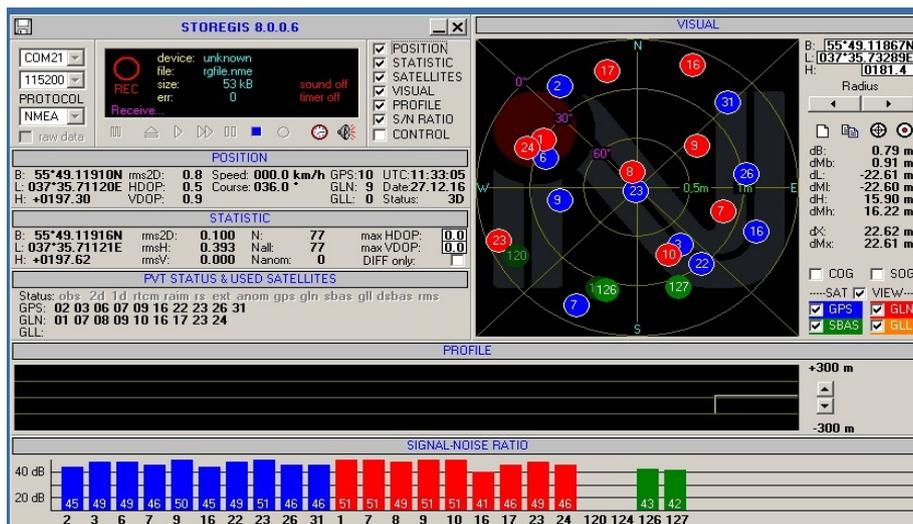
Рис.2. Антенна 40 дБ на крыше, кабель 50м и дополнительный усилитель-ретранслятор.
