# Сервер времени Метроном-РТР-1U-V2. Рекомендации по настройке.

Версия документа 04.2026

Аппаратная версия прибора hw 6.2 и версия ПО sw 6.22.  
Аппаратная версия прибора hw 6.3, hw 6.4 и версия ПО sw 6.23 и sw 6.33, sw 6.34

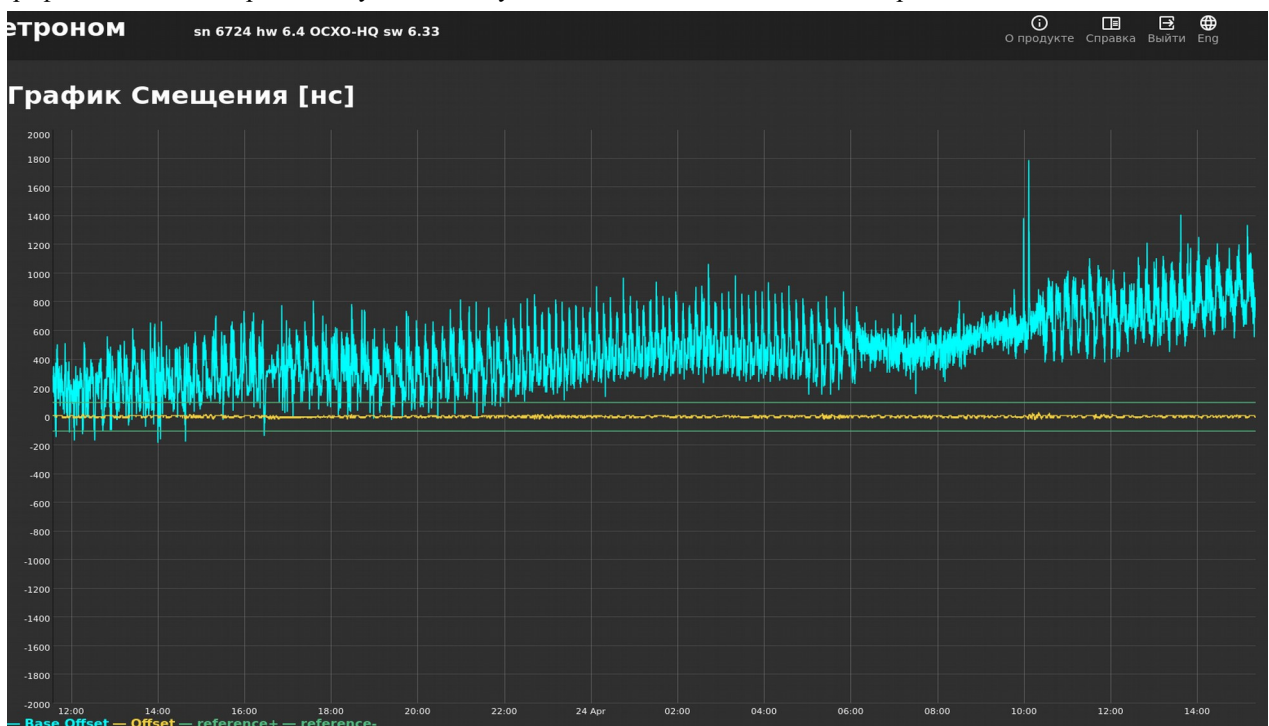
Например, при использовании в качестве эталона приемника NV08C-CSM (голубой график), на графике смещения через двое суток можно увидеть постоянное отклонение порядка 800 нс:

Для компенсации отклонения от эталона введите в поле Задержка значение равное отклонению голубой линии со знаком плюс, если голубая линия выше нуля или со знаком минус, если голубая линия ниже нуля.

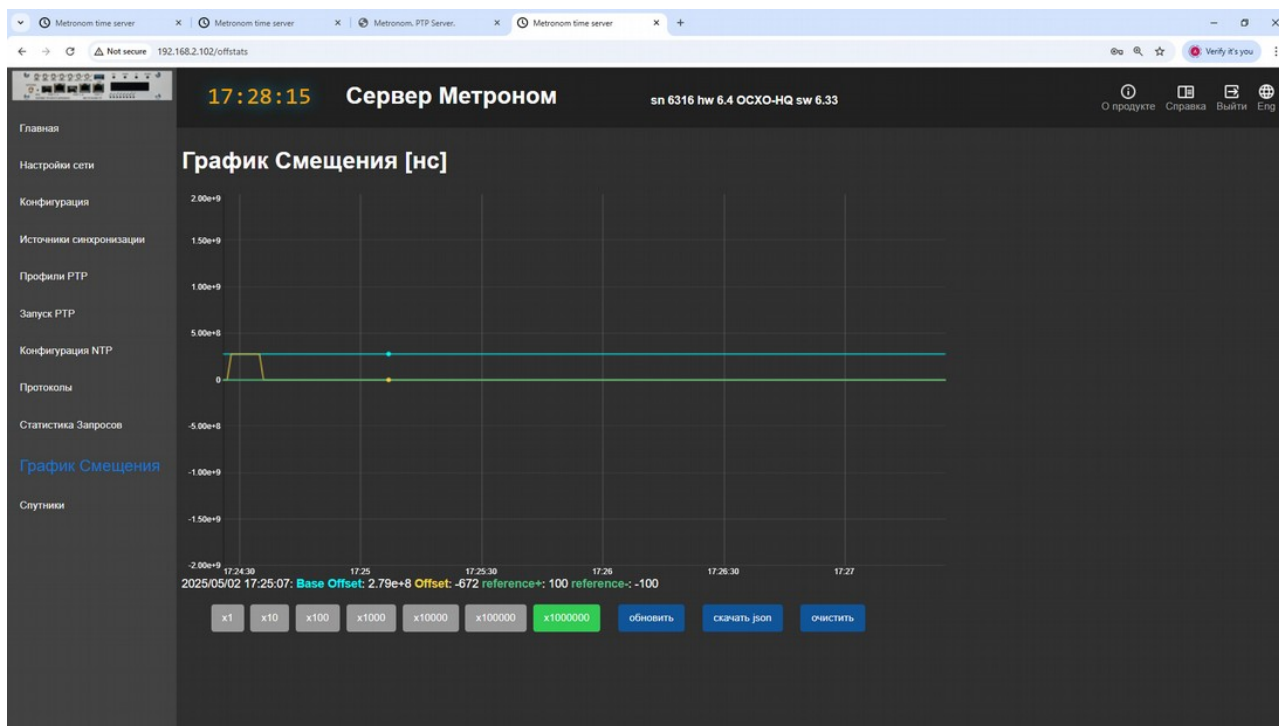
**1.2.** Время сервера (фаза 1PPS) отличается от истинного на постоянную величину в десятки мс. При перезагрузке сервера времени или сбросе ГНСС-приемника это отклонение устанавливается случайным образом. На Графике показана ошибка относительно эталона NV08C-CSM (голубой график) на 279 мс:

**Условия возникновения:** аппаратная версия hw 6.2, hw 6.3, источник синхронизации GNSS, глушение и подмены, разрешен прием GPS и ГЛОНАСС, число видимых спутников GPS может быть 0.

**Рекомендации по устранению:** Разрешить прием только ГЛОНАСС.

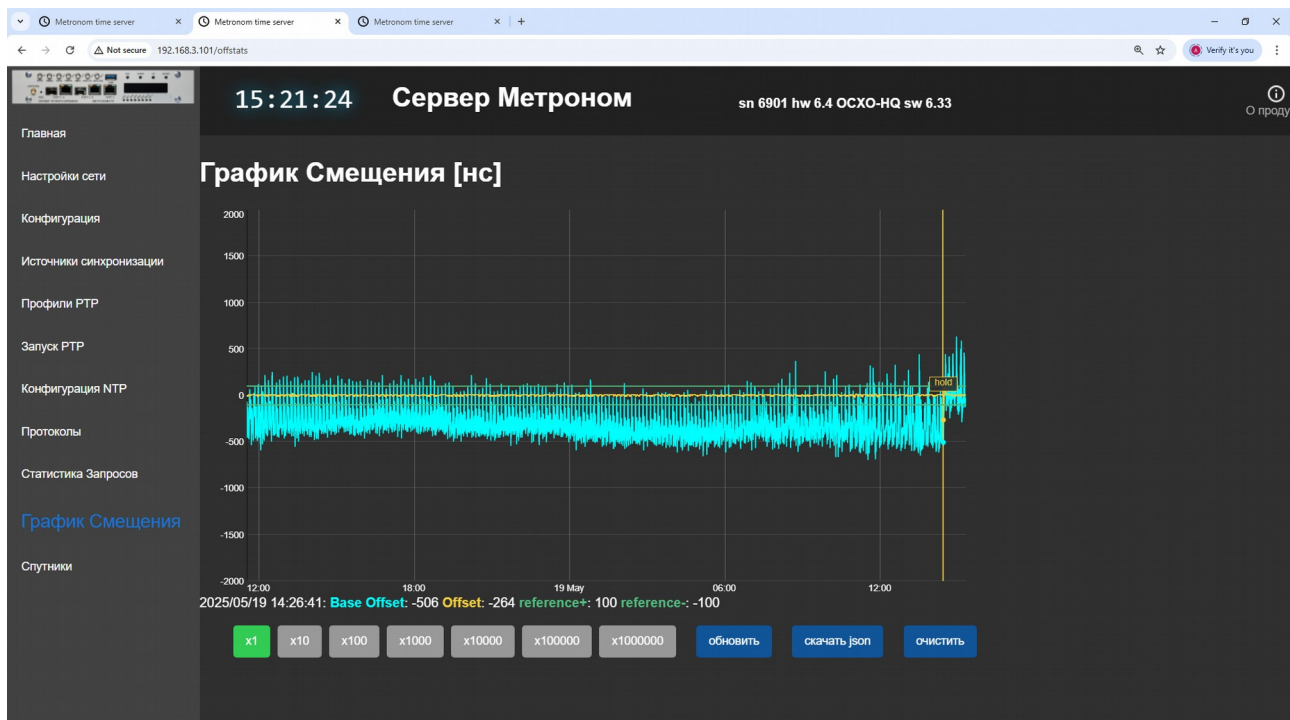
**1.3.** Время сервера (фаза 1PPS) через несколько часов или суток работы плавно уходит от истинного на сотни нс. При перезагрузке сервера или сбросе ГНСС-приемника время сервера устанавливается истинным. На Графике показана ошибка относительно эталона NV08C-CSM (голубой график), достигающая 400 нс:

**Условия возникновения:** аппаратная версия hw 6.4, источник синхронизации GNSS ГЛОНАСС или BeiDou, глушение и подмены.

Разрешить прием GLONASS+GPS+BeiDou. При разрешении GPS возможны кратковременные потери синхронизации из-за ошибочного времени, периодически выдаваемого ГНСС-приемником, но отклонений фазы выходного импульса PPS и времени RTP, выдаваемых сервером, на момент тестирования в конце 2025 года, не зафиксировано.

Разрешить прием только ГЛОНАСС.

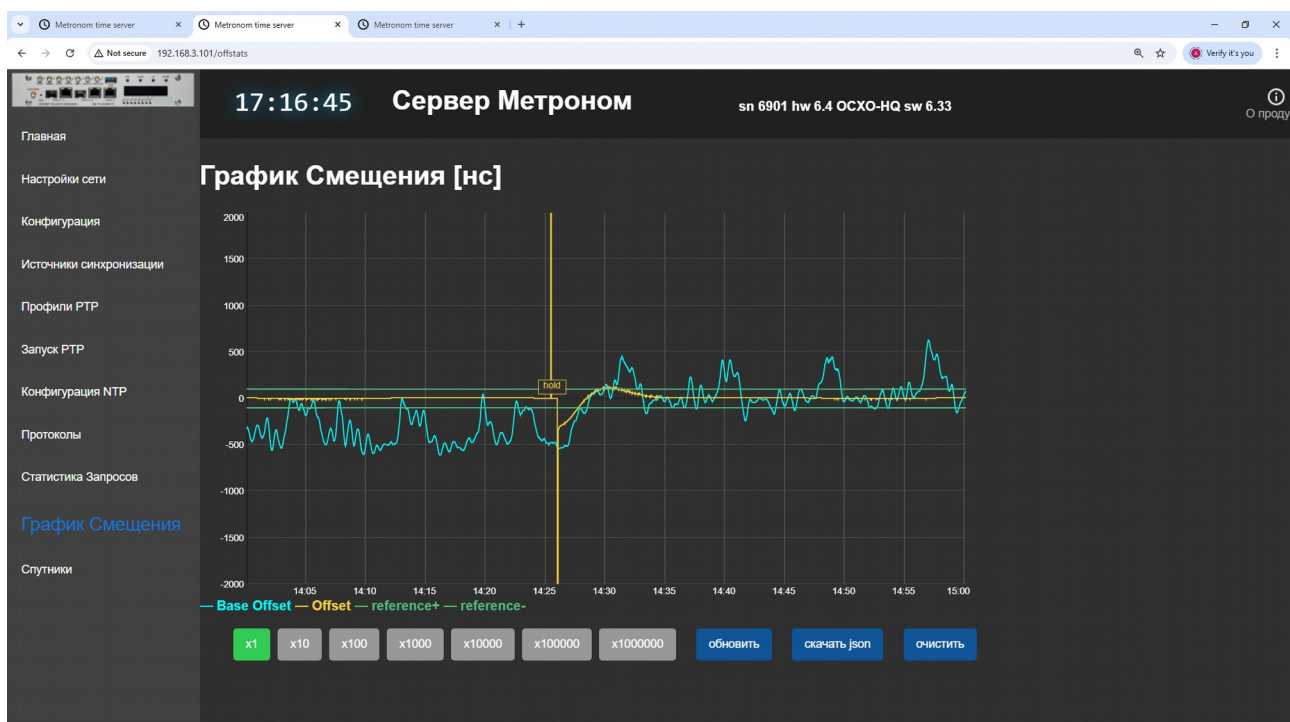
На графике видно, что после команды сброса приемника синхронизация была потеряна (hold) на короткое время, но ошибка в 300 нс относительно эталона устранена:

Выполнить горячий сброс (Hot Start) ГНСС-приемника (только для аппаратной версии hw6.4), нажав на странице WEB/Конфигурация/ панель [применить].

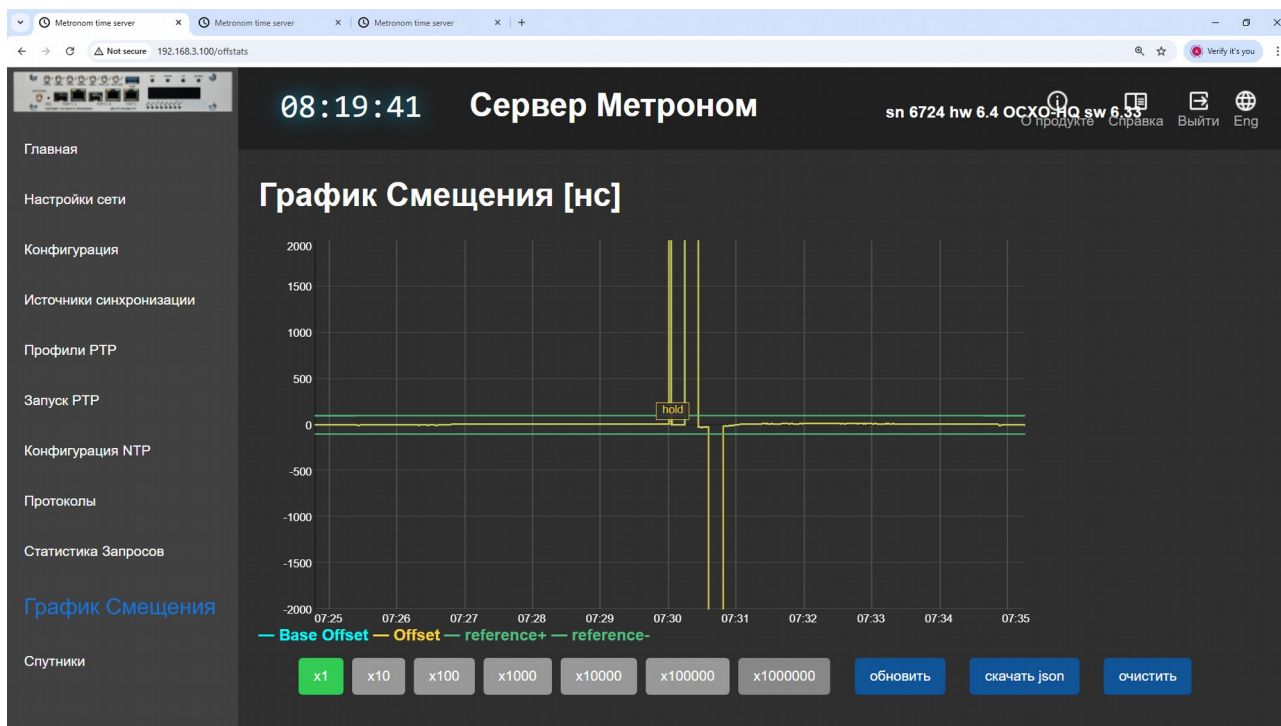
Горячий сброс (Hot Start) ГНСС-приемника может использоваться в аппаратной версии hw6.4 для проверки ошибки смещения и без сигнала эталона. Если после сброса наблюдается уход на сотни нс и затем плавный возврат графика смещения (желтая линия) — имеет место накопление ошибки, см. желтый График выше. Если после этой команды графика смещения (желтая линия) сразу возвращается к прежним значениям — значит ошибка не накапливается, см. График ниже:

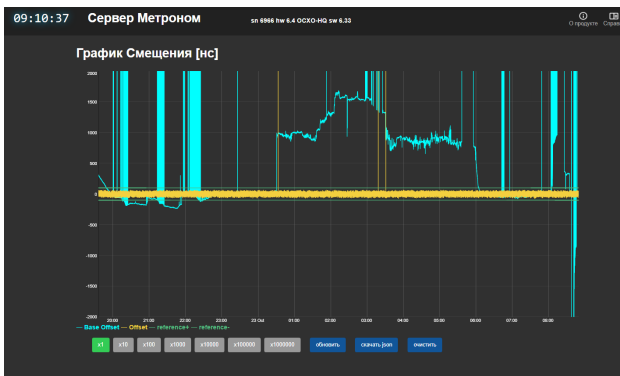
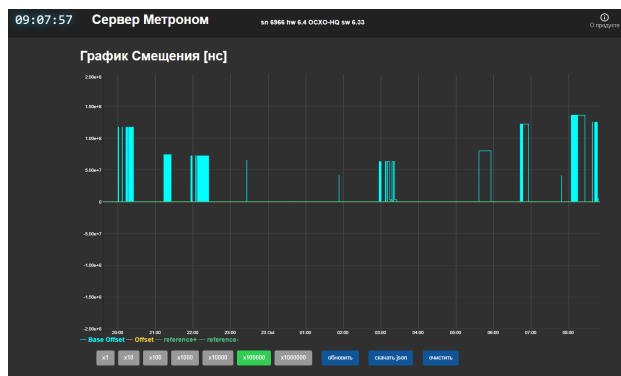
1.4. Время сервера (фаза 1PPS) нестабильно и отличается от истинного на постоянную величину в десятки мс. На Графике показана ошибка относительно эталона (голубой график).

**Условия возникновения:** источник синхронизации GNSS, глушение и подмены, разрешен прием GPS и/или ГЛОНАСС, и/или BeiDou. **антенна установлена на стене здания и не обеспечивается свободный обзор** (открытое небо, конус 120° вверх) .

**Рекомендации по устранению:** Установить антенну на крыше здания согласно рекомендациям Руководства по эксплуатации. В большинстве случаев, лучшим местом установки будет середина плоской кровли здания и высота от поверхности кровли 0.5-1 метр.

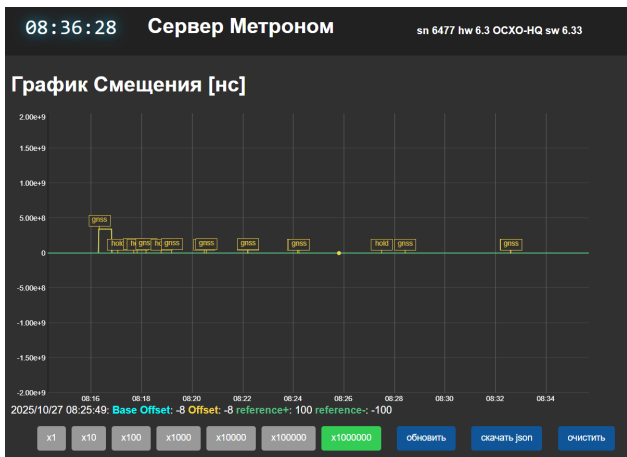
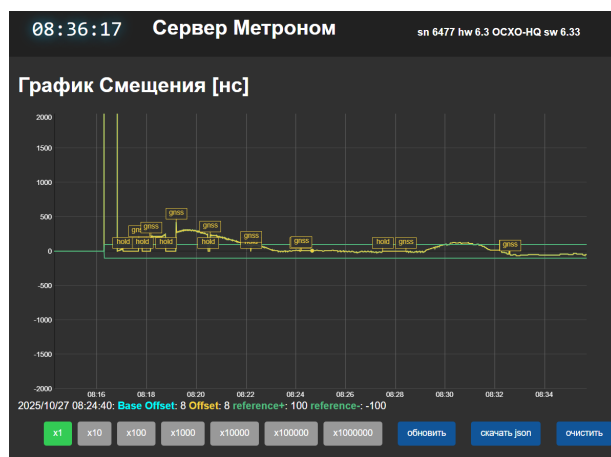
1.5. Время сервера (фаза 1PPS) меняется скачком на величину в десятки мс на непродолжительное, менее 1 минуты, время. На графике, в 8:16, показан выброс в 350 мс длительностью 30 сек.

**Условия возникновения:** источник синхронизации GNSS, глушение и подмены.

**Рекомендации по устранению:** увеличить до значения 50..200 сек продолжительность отклонения (величиной 10 мкс и более), после которого происходит подстройка скачком времени сервера. В этом случае, время сервера (фаза 1PPS) будет уходить плавно и этот уход не превысит 1мкс за минуту.

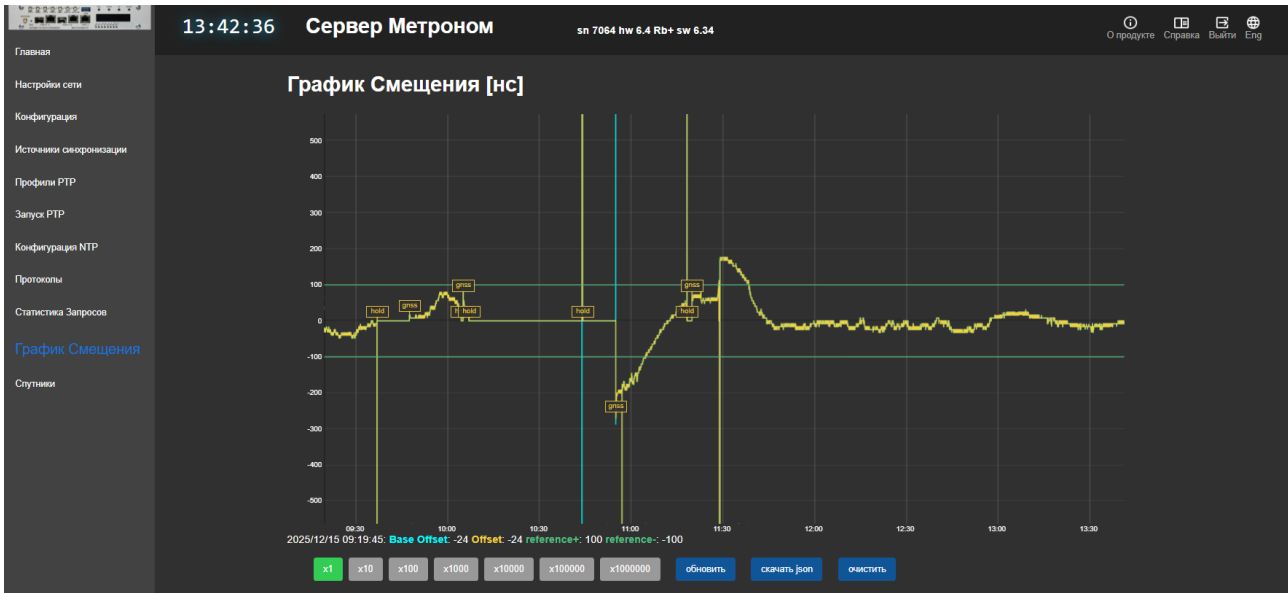
## 1.6. Север не может синхронизироваться или часто теряет синхронизацию от ГНСС.

**Условия возникновения:** источник синхронизации GNSS, прием ГЛОНАСС и/или BeiDou, глушение. Потеря синхронизации более вероятна, если используется антенна с большим коэффициентом усиления 30-40 дБ, с коротким, 10-30 метров кабелем или используется дополнительный усилитель антенного сигнала. На WEB-странице «Спутники» уровень сигнала ГЛОНАСС или BeiDou не превышает 20..25дБ (желтый цвет). В специальных сообщениях NMEA (выводятся только для аппаратной версии hw 6.4) указано, что антенный усилитель приемника находится в состоянии перегрузки (saturation):  
`root@M52:~# cat /dev/gps1`  
`$GLTXX,01,02,02,ANT_OPEN,D2,ANT_SAT,LNA_LOGAIN,...`

На приведенной выше диаграмме усиление было снижено в 11:30 на 20 дБ, после чего прием стал устойчивым.

**1.6.1.** Проверить, что ГНСС-антенна установлена вне основного направления излучения других передающих антенн.

**1.6.2.** Уменьшить уровень помехи, попадающей на антенну с уровня земли, установив антенну в середине плоской кровли здания на высоте от поверхности кровли 0.5-1 метра, не больше.

**1.6.3.** Уменьшить уровень сигнала от антенны до исчезновения сообщения **ANT\_SAT**:  
`$GLTXX,01,02,02,ANT_OPEN,D2,LNA_LOGAIN,...`

Снизить усиление можно, включив дополнительный отрезок антенного кабеля (внутри помещения можно использовать практически любой кабель с волновым сопротивлением 50 Ом) или убрав усилитель (если используется). При использовании стандартных аттенюаторов (закрывают питание антенны или не пропускают постоянное напряжение питания) необходимо обеспечить питание антенны внешними цепями.

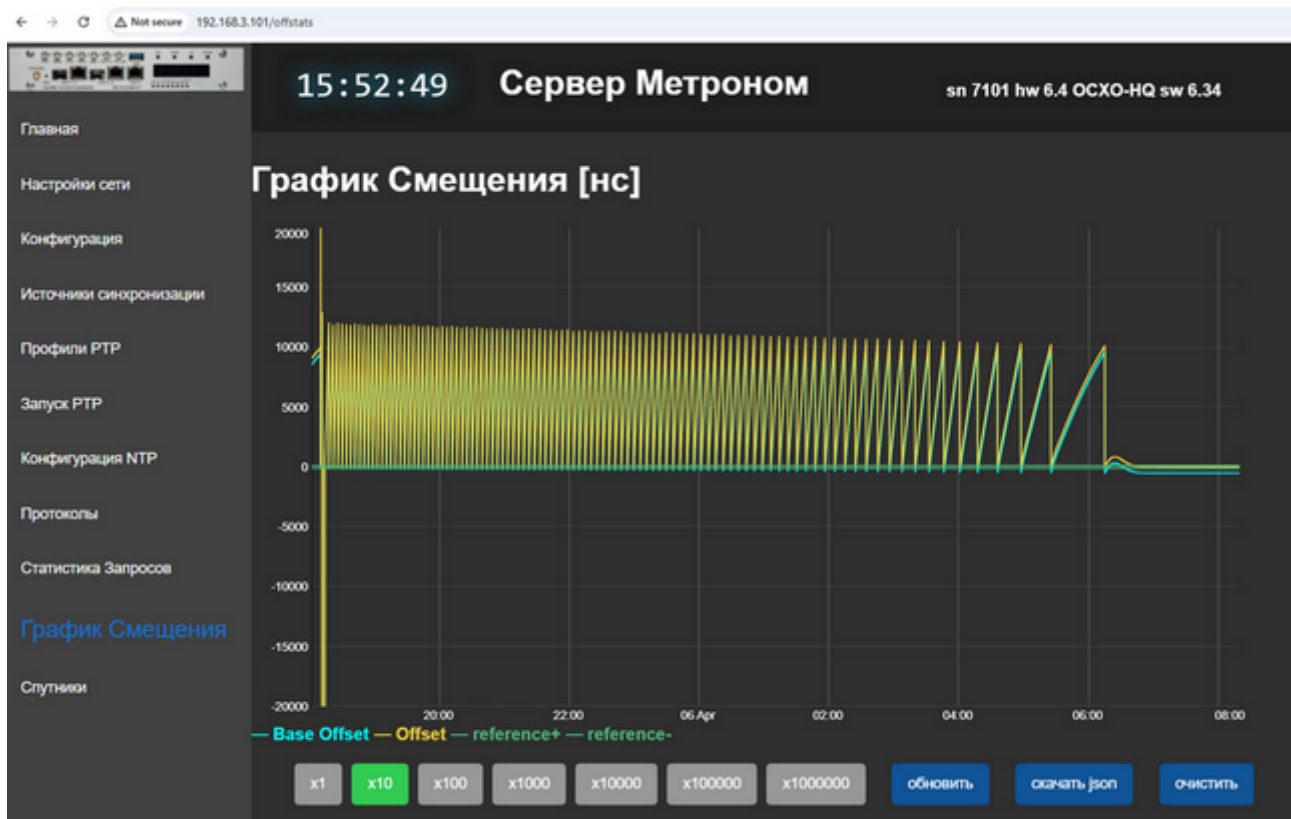
3.1. Значение Offset не подстраивается до пределов  $\pm 100$  нс, график отклонения offset имеет пилообразную форму.

**Условия возникновения:** начальная частота генератора сервера значительно отличается от номинальной, что возможно после переустановки ПО (без сохранения файла D/voltage\_drift) или после длительной синхронизации от нестабильных источников.

**Рекомендации по устранению:** дождаться окончания подстройки которая может занять до суток или выполнить ручную установку начальной частоты, см. Примечание к п.8.4.3. В дальнейшем, после перезагрузки, подстройка будет выполняться в течение нескольких минут.

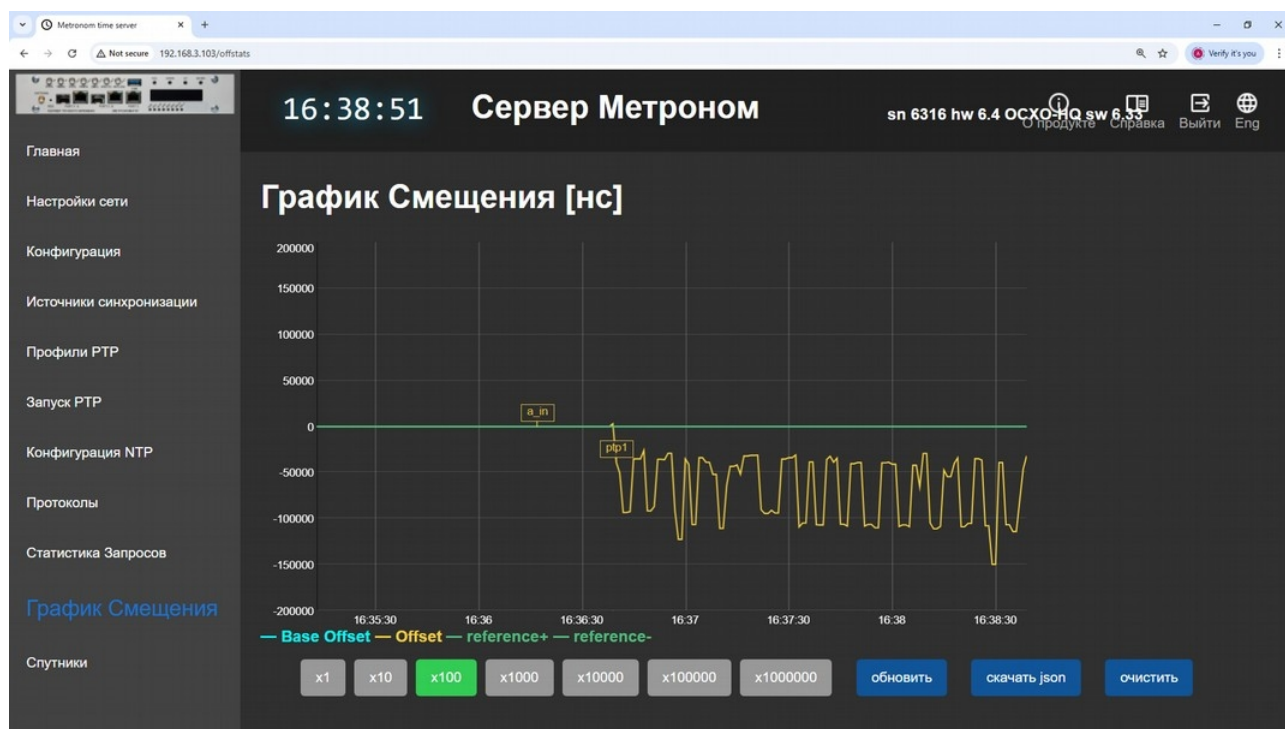
5.7. Погрешность синхронизации устройства PTP Slave от Метроном-PTP-1U-V2 составляет десятки микросекунд.

**Условия возникновения:** Все версии ПО. Режим Unicast/Two-step. От PTP Master синхронизируются два и более PTP Slave (один PTP Slave может работать нормально).

**Рекомендации по устранению:** использовать режим Unicast/One-step или Multicast/One-Step, или Multicast/Two-Step.

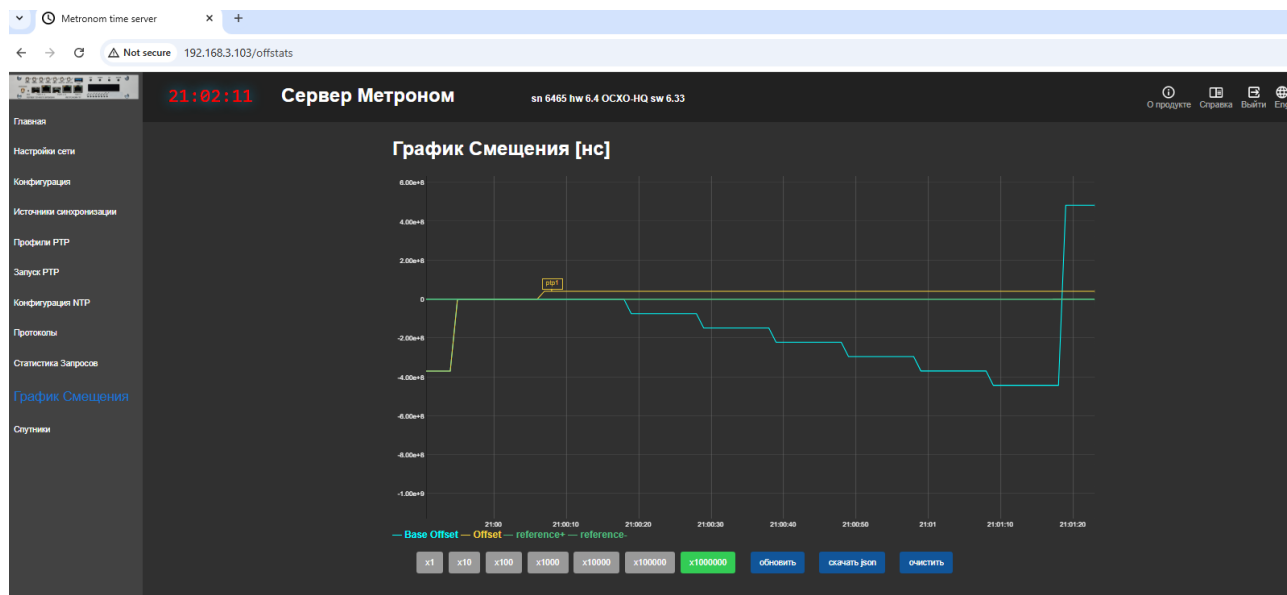
**5.9.** Значение offset при выбранном источнике синхронизации PTP Slave не обновляется и остается постоянной величиной. Наблюдается значительное отклонение offset от эталона (голубая линия на графике) и синхронизация не устанавливается.

**Условия возникновения:** Метроном-PTP-1U-V2 в режиме P2P (Peer-to-peer) slave синхронизируется через коммутатор с программной или аппаратной поддержкой PTP работающий в режиме TC (Transparent Clock).

**Рекомендации по устранению:** для аппаратной версии hw 6.3, hw 6.4 обновить ПО до sw 6.34.

Для аппаратных версий hw 6.1, hw 6.2 и версий ПО sw 6.22, sw 6.23 не используйте в настройках коммутатора режим P2P и TC одновременно.

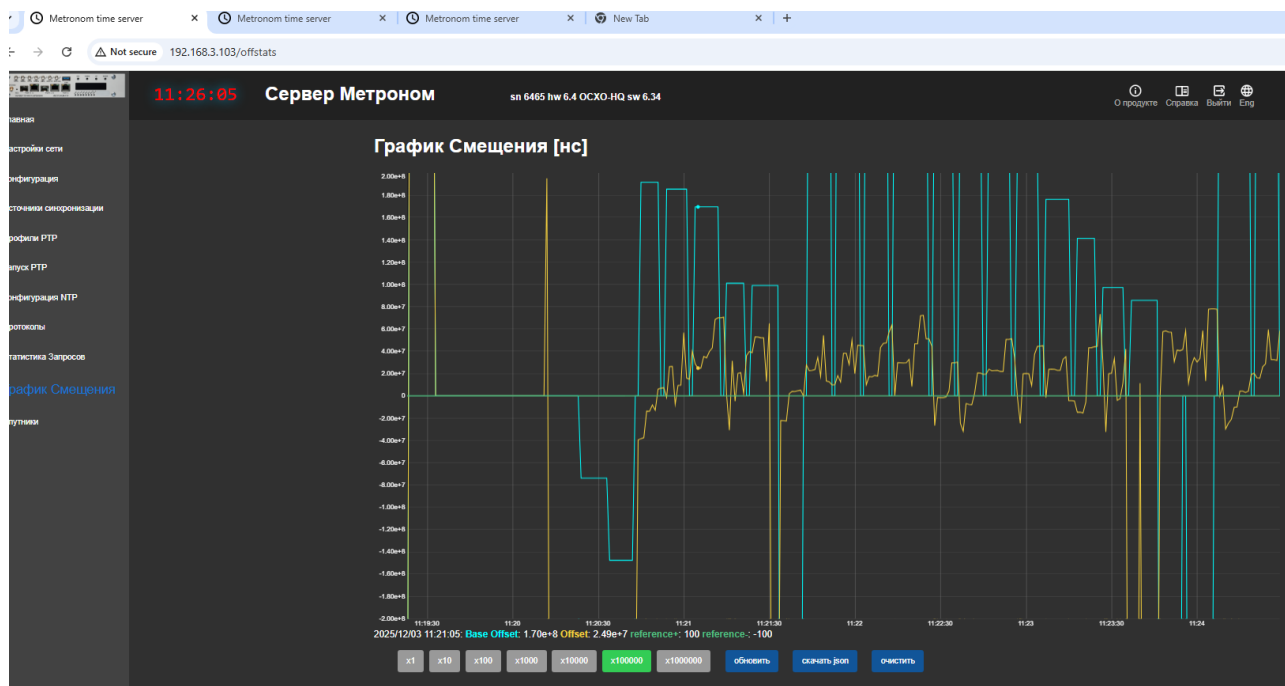
**5.10.** Погрешность синхронизации устройства PTP Slave составляет десятки и сотни мс. Наблюдается значительное отклонение offset от эталона (голубая линия на графике) и синхронизация не устанавливается.

**Условия возникновения:** используется режим PTP на сетевом интерфейсе VLAN и синхронизация выполняется через коммутатор с программной или аппаратной поддержкой PTP.

**Рекомендации по устранению:** некоторые коммутаторы с заявленной поддержкой IEEE 1588-2008 (PTP v2) и IEEE 802.1Q VLAN не поддерживают совместную работу PTP с тэгами VLAN.

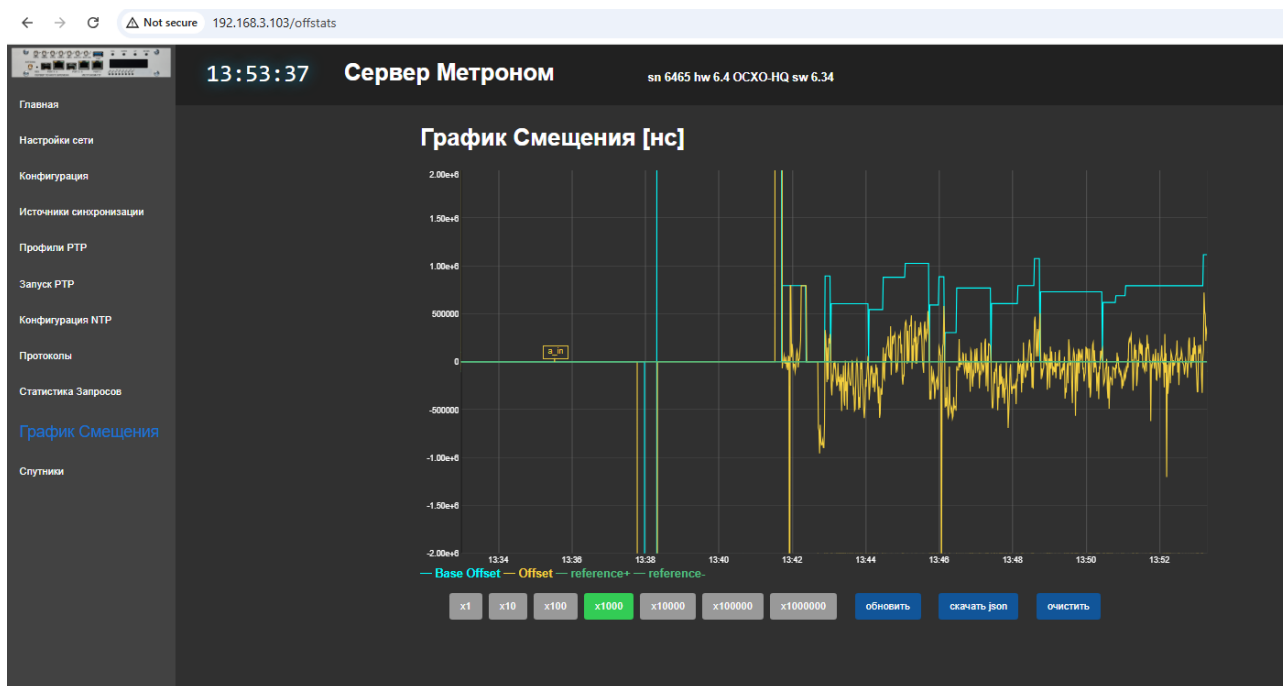
**5.11.** Погрешность синхронизации устройства PTP Slave составляет десятки и сотни мс. Наблюдается значительное отклонение offset от эталона (голубая линия на графике) при установленной синхронизации PTP.

**Условия возникновения:** три и более Метроном-PTP-1U-V2 в режиме P2P (Peer-to-peer) подключены к коммутатору **без поддержки PTP**. Состояния синхронизации серверов при этом нормальное. Например, если используется два PTP Master, один из них находится в состоянии MASTER, второй — PASSIVE, а устройство PTP Slave - в состоянии SLAVE.

**Рекомендации по устранению:** не используйте режим P2P на сетях с обычными, без программной или аппаратной поддержки IEEE-1588 (PTP) коммутаторами. Такая конфигурация в сети без поддержки PTP возможна только для двух устройств PTP: Master и Slave.
